国道248 线丹巴县城至阿坝州界段
(含丹巴过境段) 改建工程
水土保持监测总结报告

建设单位：甘孜州交通和城乡建设投资集团有限公司

编制单位：四川蜀水生态环境建设有限责任公司

二〇二三年七月

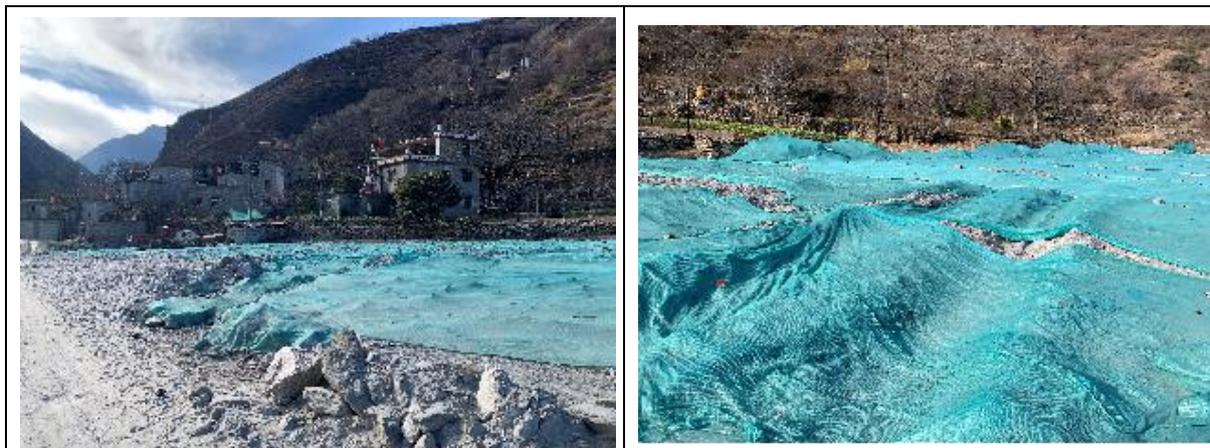
现场临时覆盖措施

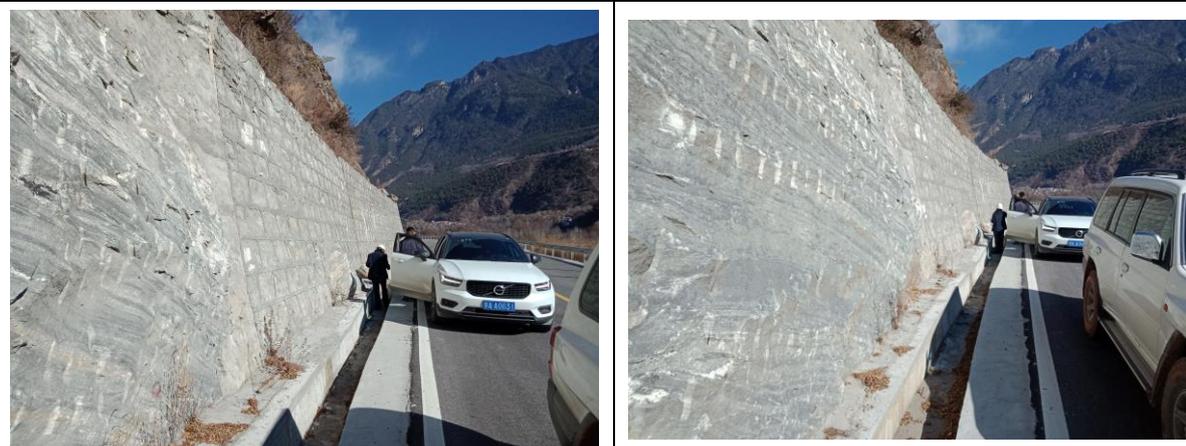
水保检查单位查看现场水保措施情况

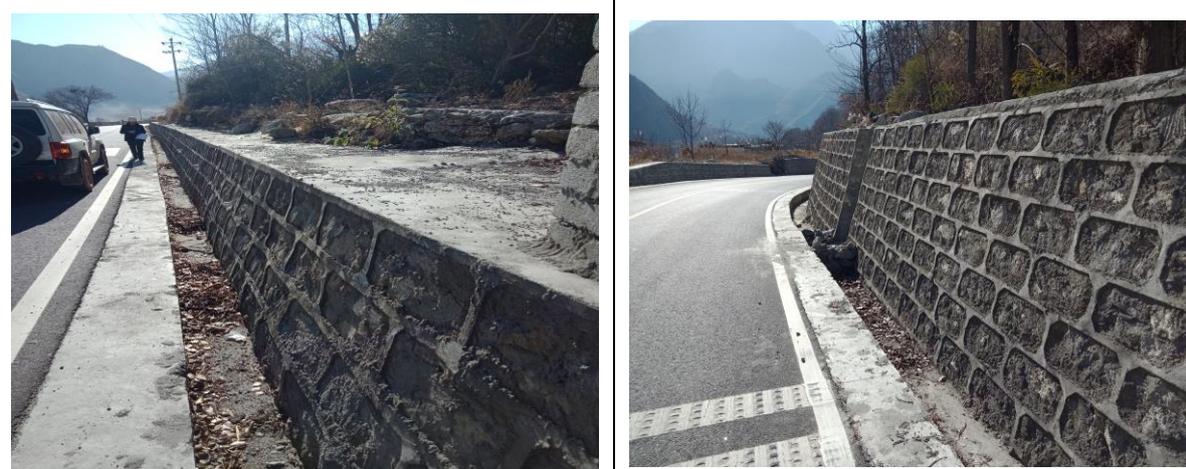
现场排水沟与挡墙

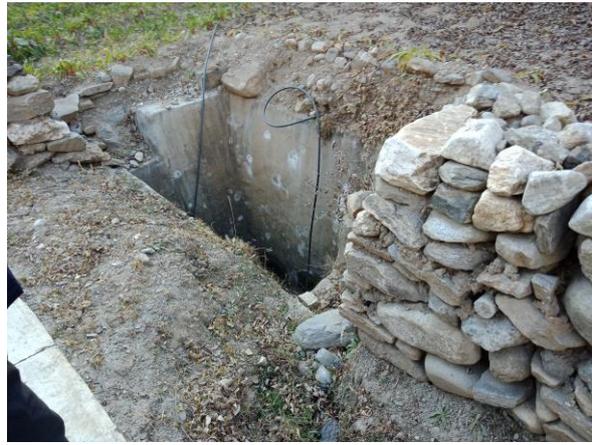
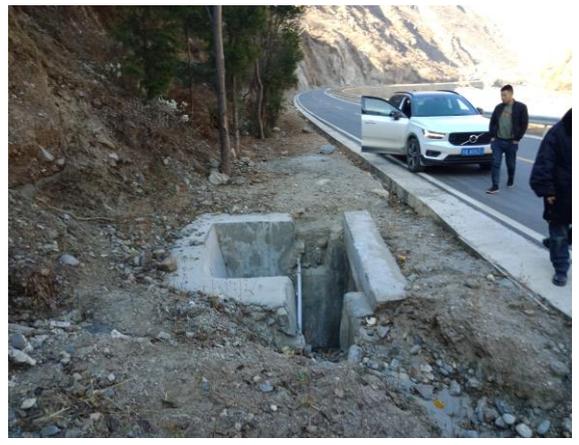
现场沉砂池措施

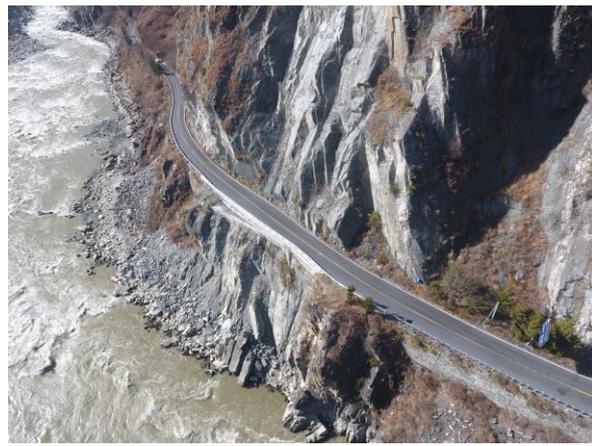
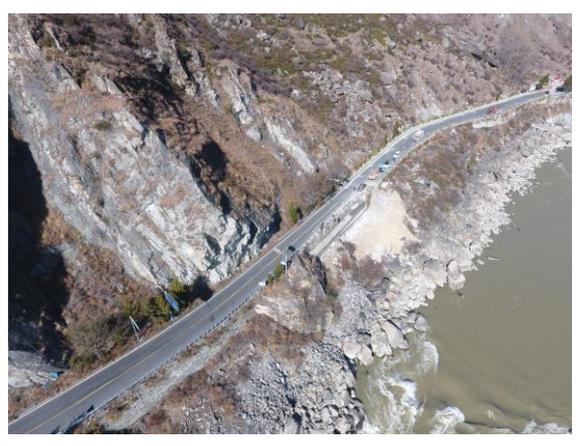
边坡布设主动防护网

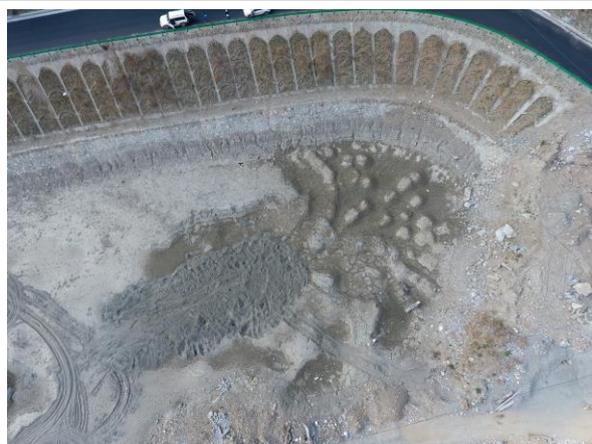
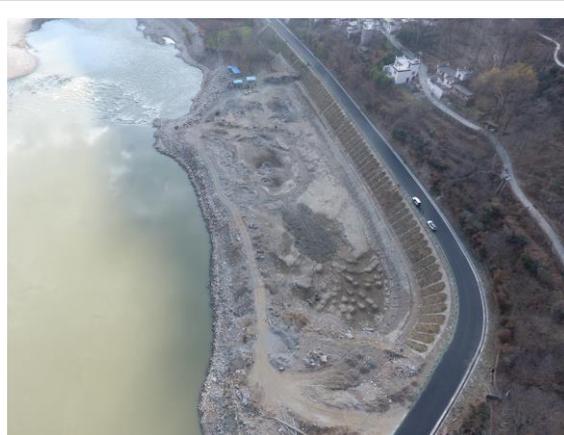
施工扰动地表现状

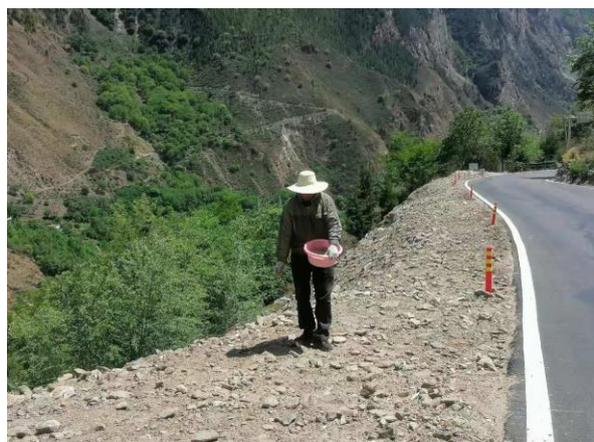
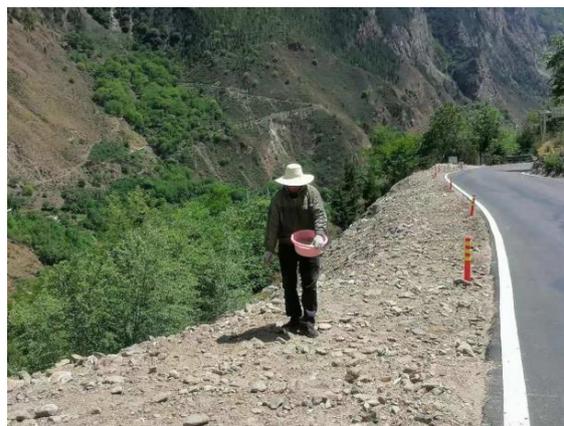
工人撒播草籽

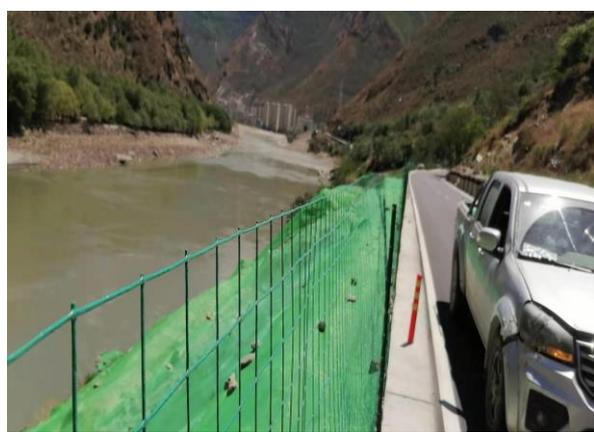
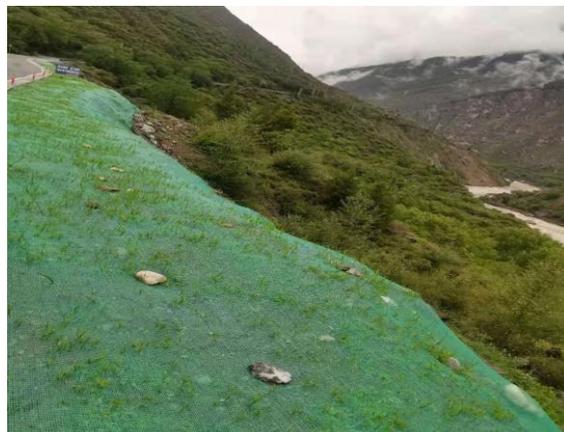
路基边坡挂网绿化覆土植草

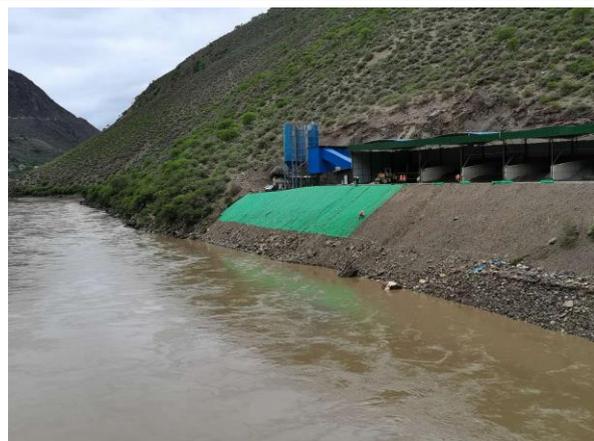
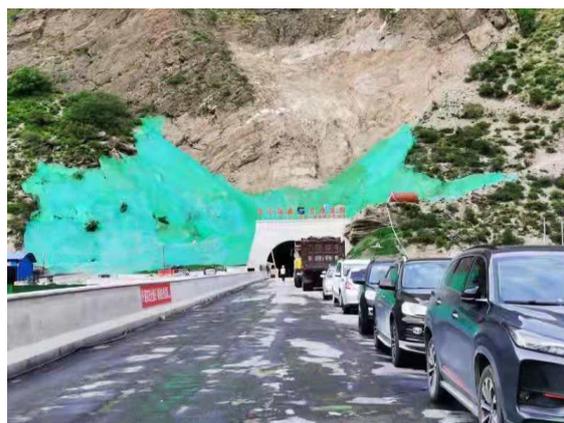
边坡临时覆盖

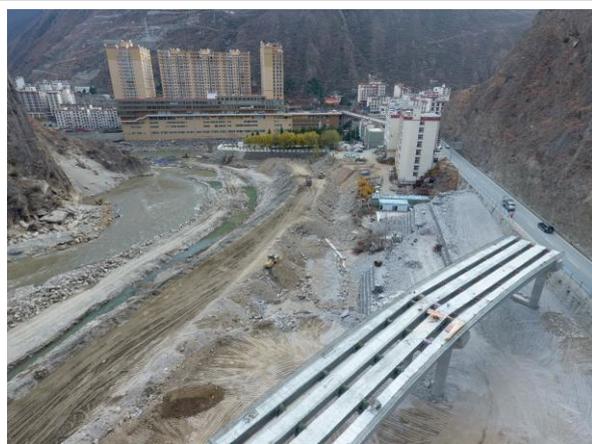
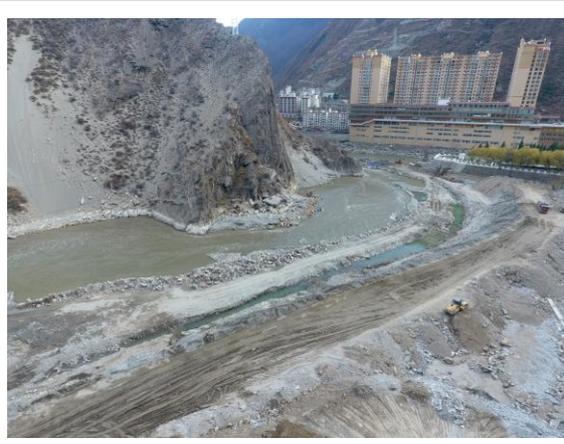
弃渣综合利用点

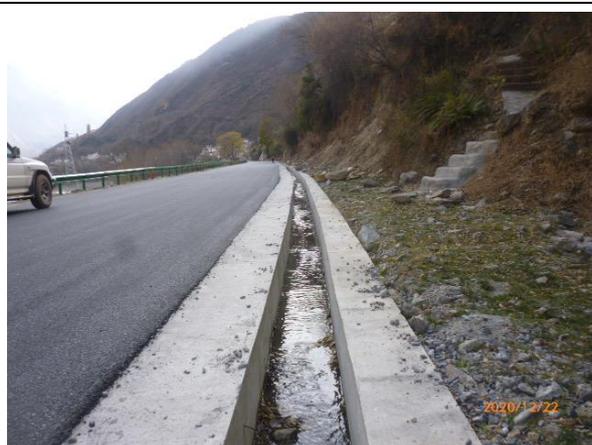
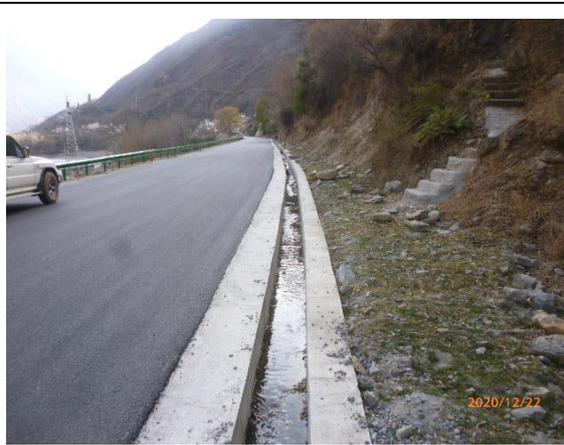
排水沟排水效果

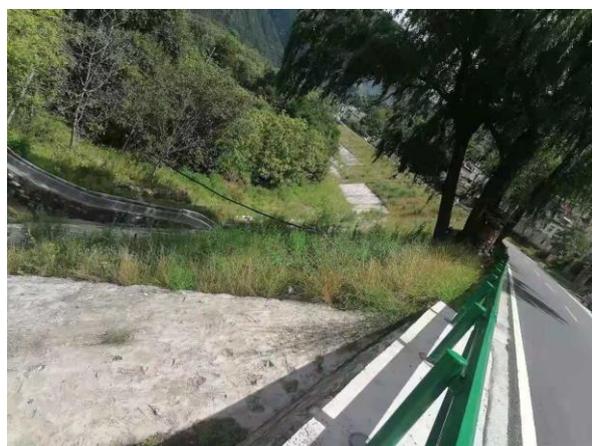
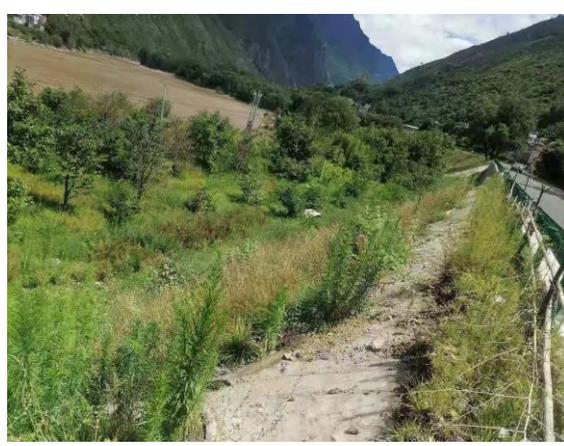
植被恢复现状 (2021.7)

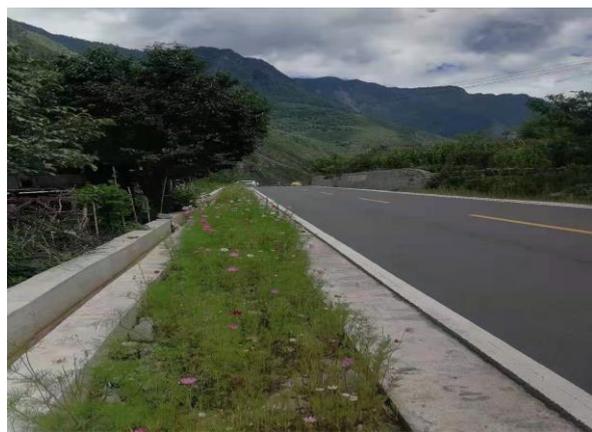
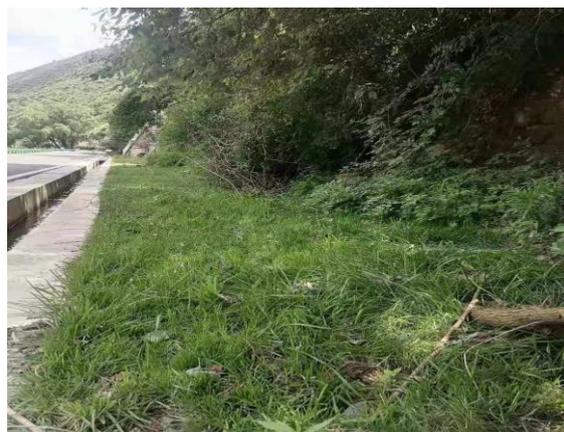
路基边坡植被恢复 (2021.7)

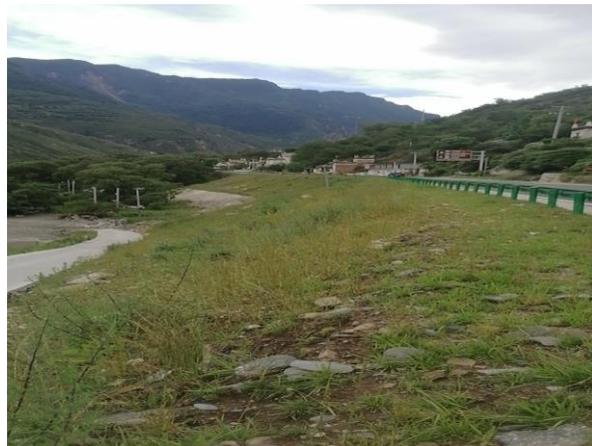
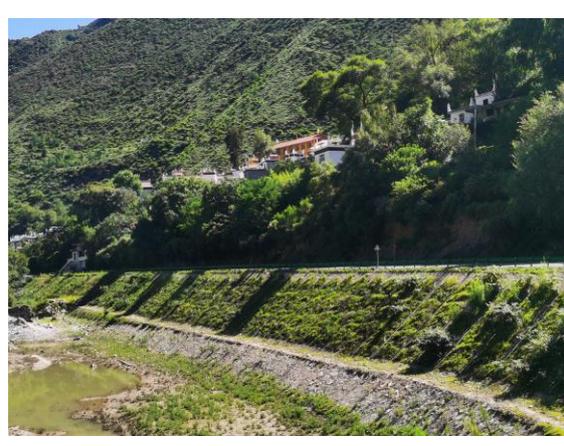
植被恢复现状 (2021.7)

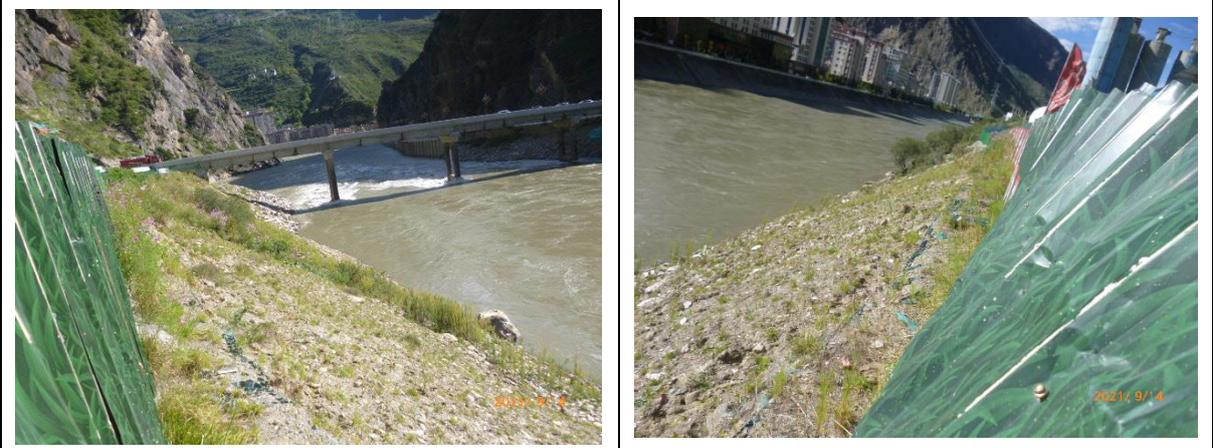
边坡植被恢复情况 (2021.9)

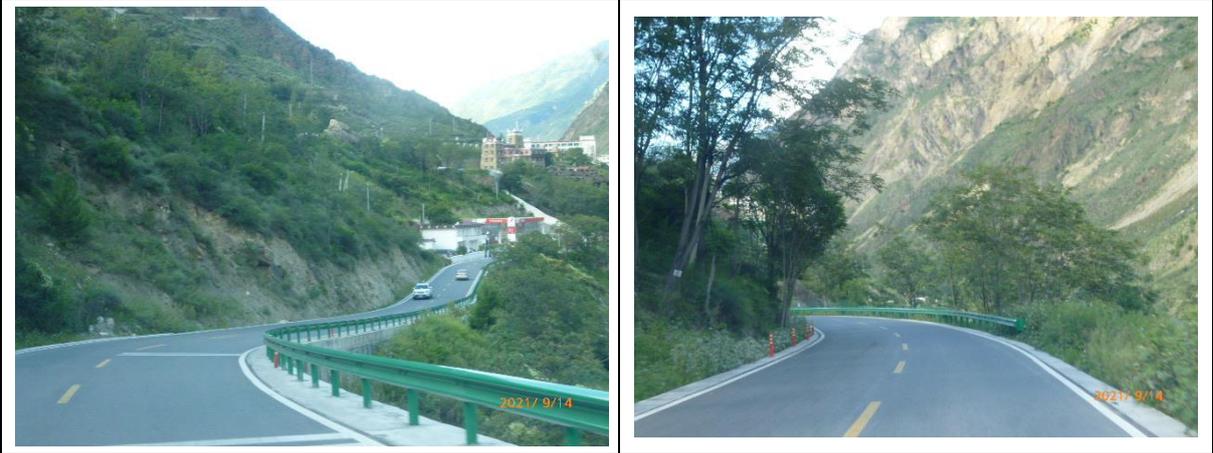
植被恢复情况 (2021.9)

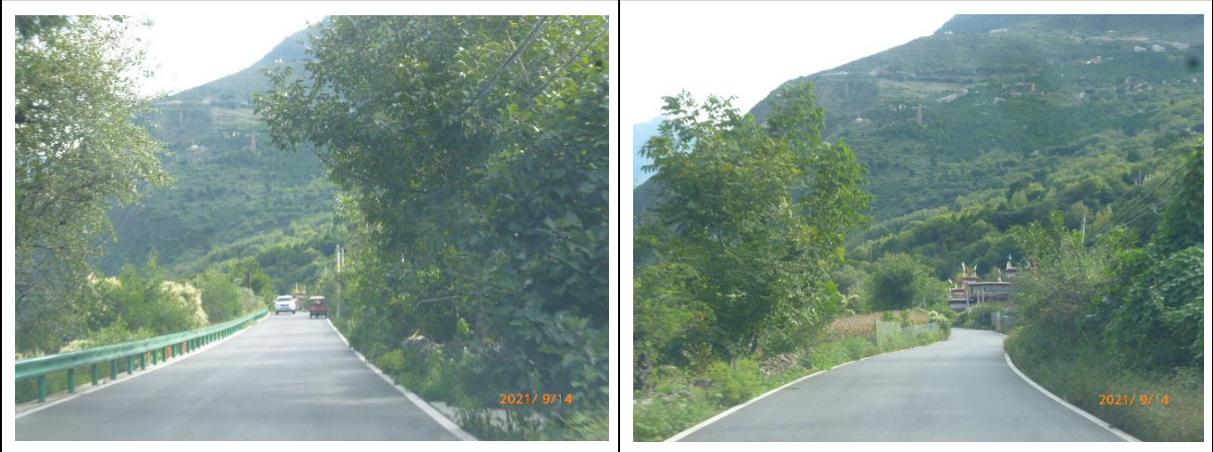
植被恢复情况 (2021.9)

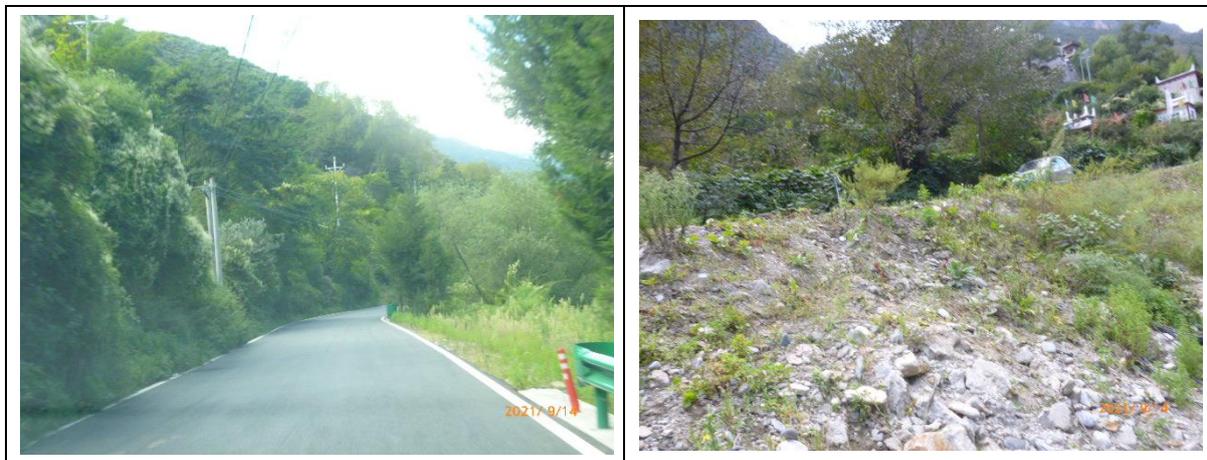
植被恢复情况 (2021.6)

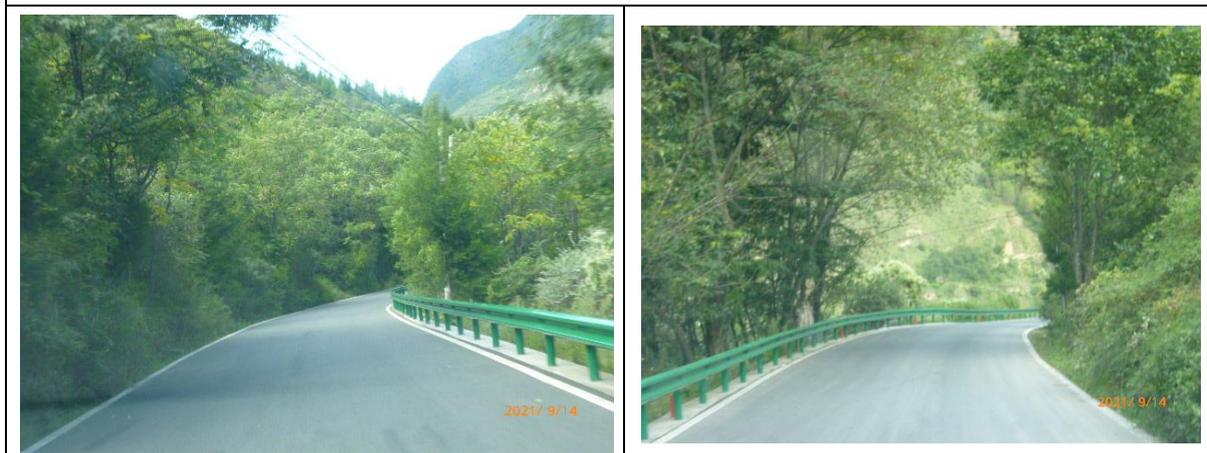
植被恢复情况 (2021.9)

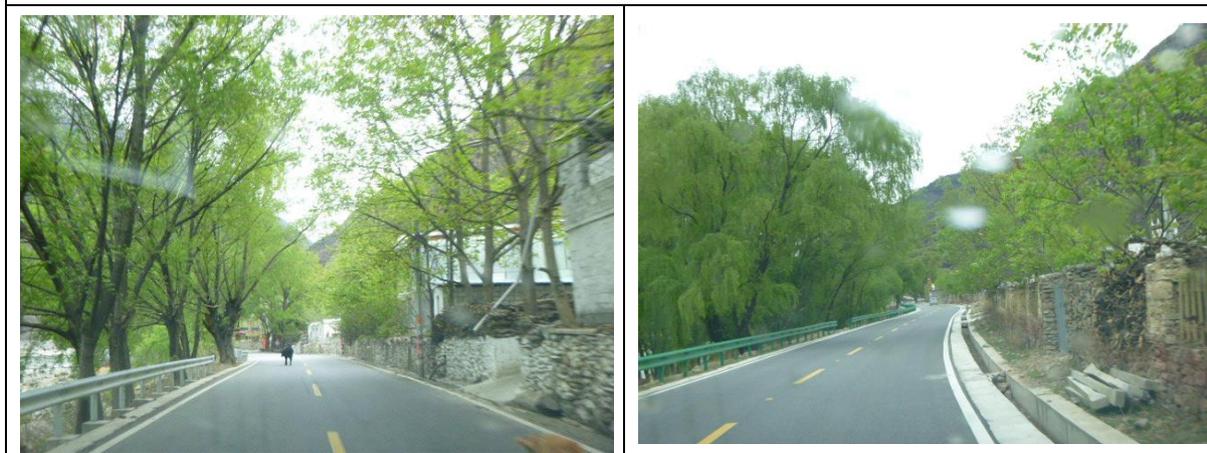
植被恢复情况 (2022.9)
