# 国道 215 线石渠县满真（青川界）至洛须段 改建工程竣工环境保护验收调查表

建设单位：甘孜州交通和城乡建设投资集团有限公司

编制单位：四川省公路规划勘察设计研究院有限公司

2023 年 1 月

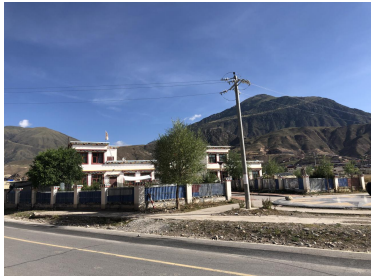
| 序号 | 名称 | 运营桩号 | 位置 | 首排房距离 (m) | | 高差范围 (m) | | 影响户数 | 环境概况 | 现场照片 | 备注 |
|---|---|---|---|---|---|---|---|---|---|---|---|
| 1 | 洛须镇居民点 | K2068+800~<br>K2070+100 | 两侧 | 8 | 3 | 0 | 5 | 70 | 敏感点位于路线两侧，1~2 层砖混结构居民用房，正对或侧对道路为主，分布较为集中，居民房与路面高差较小 | | 新增 |

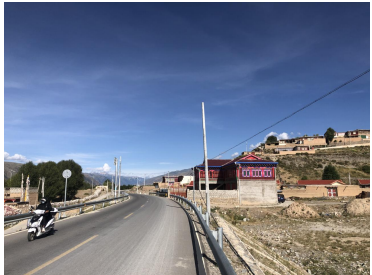
| 序号 | 名称 | 运营桩号 | 位置 | 首排房距离 (m) | | 高差范围 (m) | | 影响户数 | 环境概况 | 现场照片 | 备注 |
|---|---|---|---|---|---|---|---|---|---|---|---|
| 2 | 温拖居民点 | K2066+850~<br>K2067+100 | 路左 | 15 | 10 | 0 | +35 | 20 | 敏感点位于路线右侧的坡地上，均为 1 层土木结构居民用房，侧对道路为主。 | | 原有 |

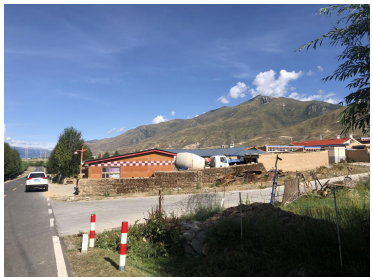
| 序号 | 名称 | 运营桩号 | 位置 | 首排房距离 (m) | | 高差范围 (m) | | 影响户数 | 环境概况 | 现场照片 | 备注 |
|---|---|---|---|---|---|---|---|---|---|---|---|
| 3 | 许巴村 | K2061+200~<br>K2061+300 | 路左 | 12 | 7 | 0 | +9 | 15 | 敏感点位于路线右侧的河岸平坦阶地上，均为 1 层土木结构居民用房，侧对道路为主。 | | 原有 |

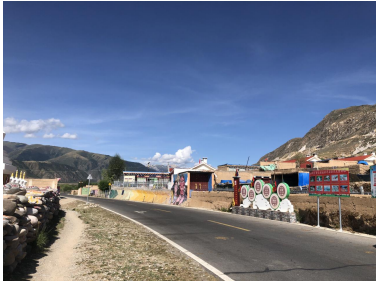
| 序号 | 名称 | 运营桩号 | 位置 | 首排房距离 (m) | | 高差范围 (m) | | 影响户数 | 环境概况 | 现场照片 | 备注 |
|---|---|---|---|---|---|---|---|---|---|---|---|
| 4 | 正科乡居民点 | K2053+050~2053+600 | 路左 | 10 | 5 | 0 | +9 | 50 | 敏感点位于路线右侧的河岸平坦阶地上, 多为 1 层砖木结构居民用房, 正对道路为主。 | | 原有 |

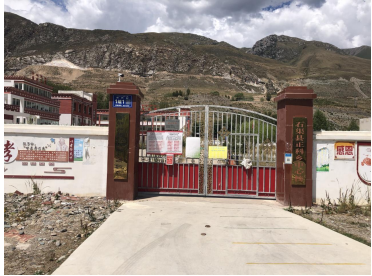
| 序号 | 名称 | 运营桩号 | 位置 | 首排房距离 (m) | | 高差范围 (m) | | 影响户数 | 环境概况 | 现场照片 | 备注 |
|---|---|---|---|---|---|---|---|---|---|---|---|
| 5 | 正科中心校 | K2052+700 | 路左 | 教学楼 60、左右两侧办公楼及宿舍楼 15、临路围墙 7 | 5 | 0 | 0 | 师生约 50 人 | 敏感点位于正科乡乡镇内, 学校由 3 幢建筑组成。其中, 中心教学楼为 3 层砖混结构, 正对道路, 距公路中心线 60m; 右侧办公楼为 2 层砖混结构, 距路中心线 15m; 左侧教师、学生宿舍为 4 层砖混结构, 侧对道路, 距路中心线 15m; 学校与公路之间有高 2m 的砖砌围墙。 | | 原有 |

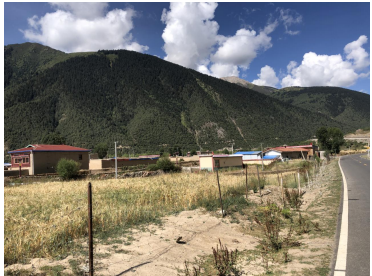
| 序号 | 名称 | 运营桩号 | 位置 | 首排房距离 (m) | | 高差范围 (m) | | 影响户数 | 环境概况 | 现场照片 | 备注 |
|---|---|---|---|---|---|---|---|---|---|---|---|
| 6 | 正通村 | K2035+500~K2035+850 | 路右 | 8 | 3 | 0 | 0 | 15 | 敏感点位于路线右侧的河岸坡地上, 多为 1 层土木结构居民用房, 正对道路为主。 | | 原有 |

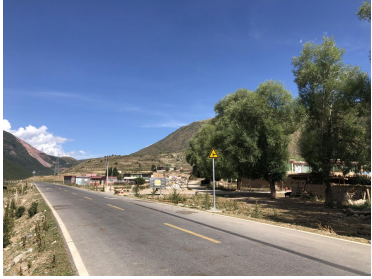
| 序号 | 名称 | 运营桩号 | 位置 | 首排房距离（m） | | 高差范围（m） | | 影响户数 | 环境概况 | 现场照片 | 备注 |
|---|---|---|---|---|---|---|---|---|---|---|---|
| 7 | 更生村 | K2033+100~K2033+450 | 路左 | 10 | 5 | 0 | 0 | 21 | 敏感点位于路线左侧的河岸平坦阶地上，多为 2 层土木结构居民用房，正对道路为主 | | 新增 |

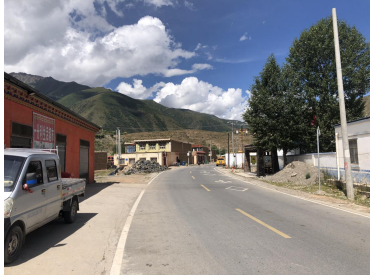
| 序号 | 名称 | 运营桩号 | 位置 | 首排房距离（m） | | 高差范围（m） | | 影响户数 | 环境概况 | 现场照片 | 备注 |
|---|---|---|---|---|---|---|---|---|---|---|---|
| 8 | 然子村 | K2012+000~K2012+550 | 两侧 | 8 | 3 | 0 | 0 | 35 | 敏感点位于路线两侧的河岸平坦阶地上，多为 1 层砖木结构居民用房，正对道路为主。 | | 原有 |

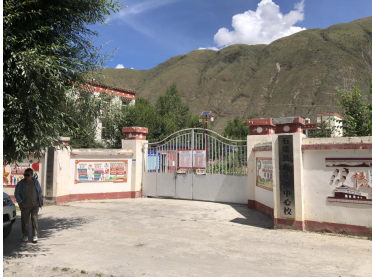
| 序号 | 名称 | 运营桩号 | 位置 | 首排房距离（m） | | 高差范围（m） | | 影响户数 | 环境概况 | 现场照片 | 备注 |
|---|---|---|---|---|---|---|---|---|---|---|---|
| 9 | 奔达乡中心校 | K2012+250 | 路左 | 教学楼 165、办公楼 165、左侧宿舍楼 85、围墙 80 | 75 | 0 | 0 | 师生约 46 人 | 敏感点位于奔达乡场镇内，学校由 3 幢建筑组成。其中，中心教学楼为 3 层砖混结构，正对道路，距公路中心线 165m；办公楼为 2 层砖混结构，正对道路，距路中心线 165m；左侧宿舍楼为 3 层砖混结构，侧对道路，距路中心线 85m；有师生约 46 人，学校与公路之间被高 2m 砖砌围墙、场镇居民房屋阻隔。 | | 原有，位于然子村内，环评纳入然子村作统一评价，验收时单列 |

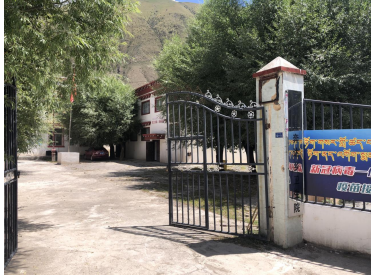
| 序号 | 名称 | 运营桩号 | 位置 | 首排房距离（m） | | 高差范围（m） | | 影响户数 | 环境概况 | 现场照片 | 备注 |
|---|---|---|---|---|---|---|---|---|---|---|---|
| 10 | 奔达乡卫生院 | K2012+250 | 路左 | 办公楼 105、左侧宿舍楼 105、围墙 80 | 75 | 0 | 0 | 医生 9 人 | 敏感点位于奔达乡乡镇内，卫生院由 2 幢建筑组成，办公楼为 2 层砖混结构，侧对和正对道路，距路中心线 105m；右侧宿舍楼为 2 层砖混结构，侧对公路，距路中心线 105m；有医生 9 人，卫生院与公路之间被高 2m 砖砌围墙、场镇居民房屋阻隔。 | | 原有，位于然子村内，环评纳入然子村作统一评价，验收时单列 |

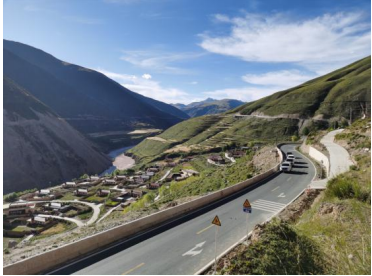
| 序号 | 名称 | 运营桩号 | 位置 | 首排房距离（m） | | 高差范围（m） | | 影响户数 | 环境概况 | 现场照片 | 备注 |
|---|---|---|---|---|---|---|---|---|---|---|---|
| 11 | 呷巴村 | K2006+500~K2006+700 | 两侧 | 15 | 10 | -30 | +15 | 17 | 敏感点位于路线两侧的河岸坡地上，多为 1 层砖木结构居民用房，侧对道路为主。 | | 新增 |

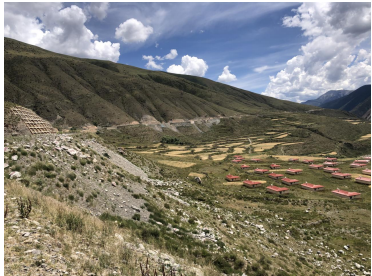
| 序号 | 名称 | 运营桩号 | 位置 | 首排房距离（m） | | 高差范围（m） | | 影响户数 | 环境概况 | 现场照片 | 备注 |
|---|---|---|---|---|---|---|---|---|---|---|---|
| 12 | 满真村 | K2000+500~K2000+700 | 路右 | 125 | 120 | -50 | -45 | 17 | 敏感点位于路线两侧的河岸坡地上，多为 1 层砖木结构居民用房，背对道路为主。 | | 新增 |

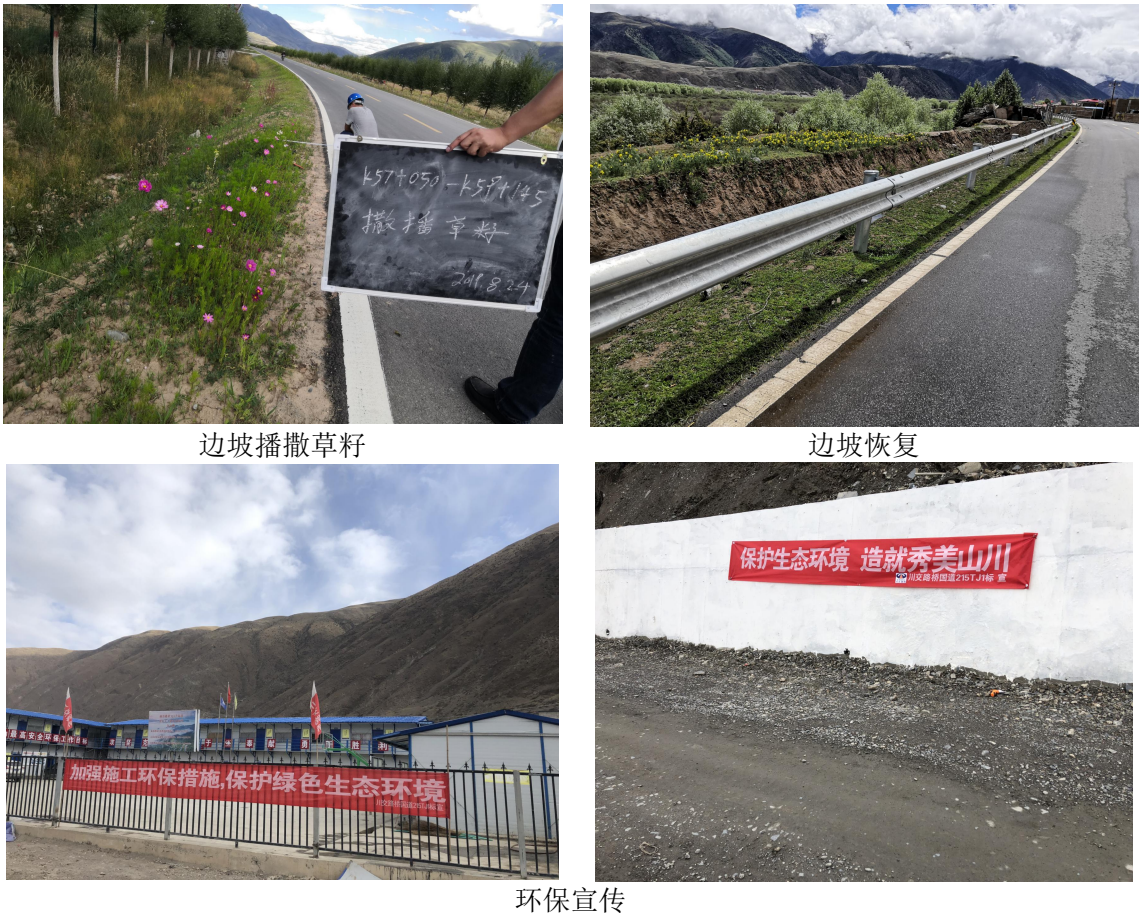
图 5.1-1 植物措施及环保宣传

- 1、通过采取宣传栏、挂牌等方式加大宣传的力度，强化施工队伍的环保意识。
- 2、施工期严格管理可能引起林火的施工作业，并制定了火灾应急预案，对施工人员进行管理和约束，严禁一切野外用火。
- 3、对公路路面等硬化防护措施以外的公路路基边坡以及临时施工用地等，采取各种措施进行植被恢复和绿化建设，有效减缓工程占地对植被的影响。

根据现场调查，在工程影响范围内，未发现有植物种群种类和数量减少现象，目前绿化措施和植被恢复的效果较好。随着时间的推移及自然恢复和绿化养护工作的深入，修建公路对植被的影响将逐渐减小。

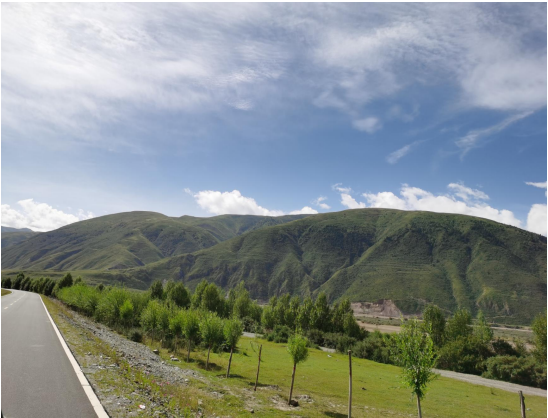
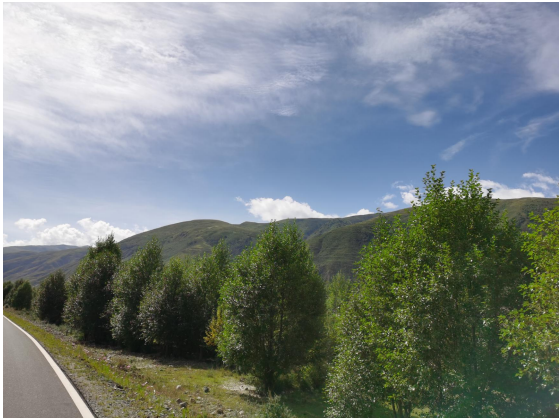
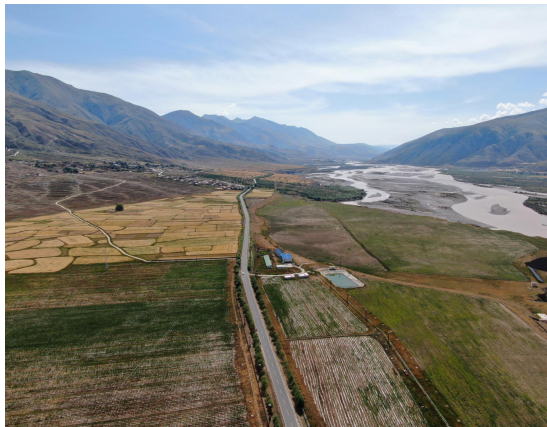
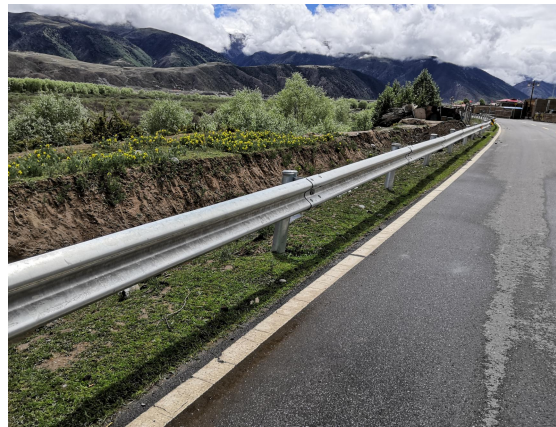
图 5.6-1 公路沿线景观恢复情况照片

总体而言，国道 215 线石渠县满真（青川界）至洛须段改建工程公路选线已充分考虑了项目所在区域地形、地质条件、环境保护、拆迁、占地、文物及矿产、施工条件等因素，公路施工避绕了沿线的水源保护区、居民集中区、部分学校等环境敏感区，并注意减少对沿线水利、电力通讯设施的影响，减少建构筑物拆迁量、尽量少占用耕地。建设单位在公路的建设过程中注意使公路线形、绿化等各方面与周围景观和环境相协调，从现场调查的情况来看，景观效果较好。

植被恢复

道路两侧绿化

公路两侧植被恢复

边坡恢复

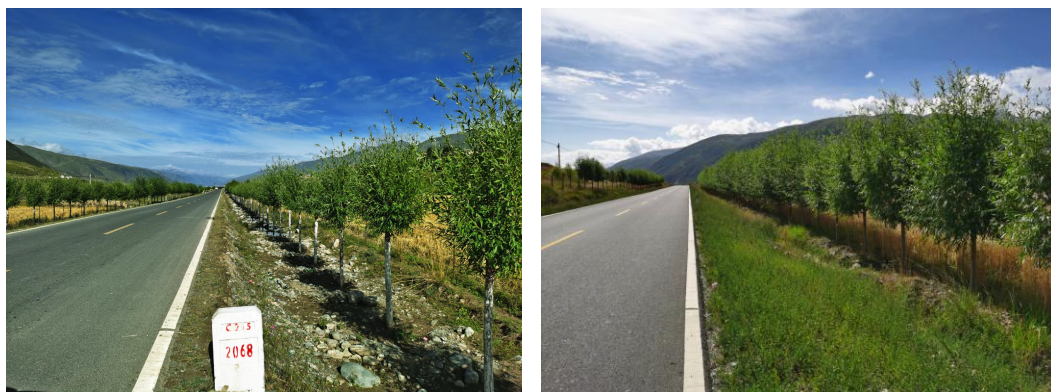
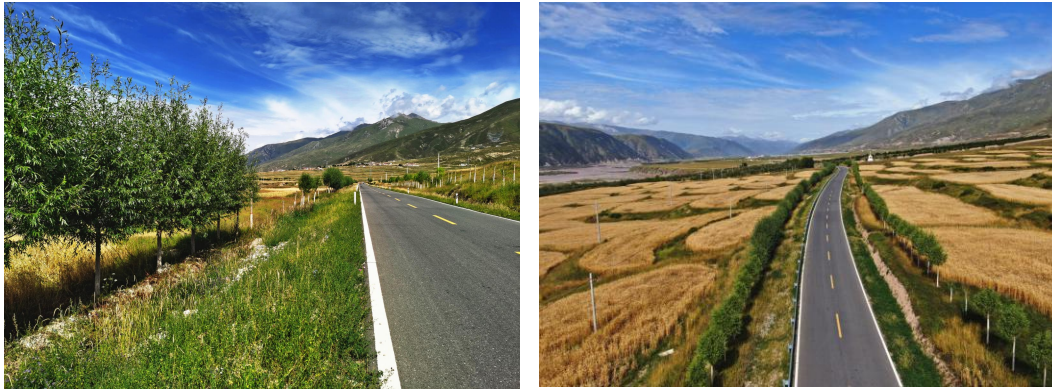
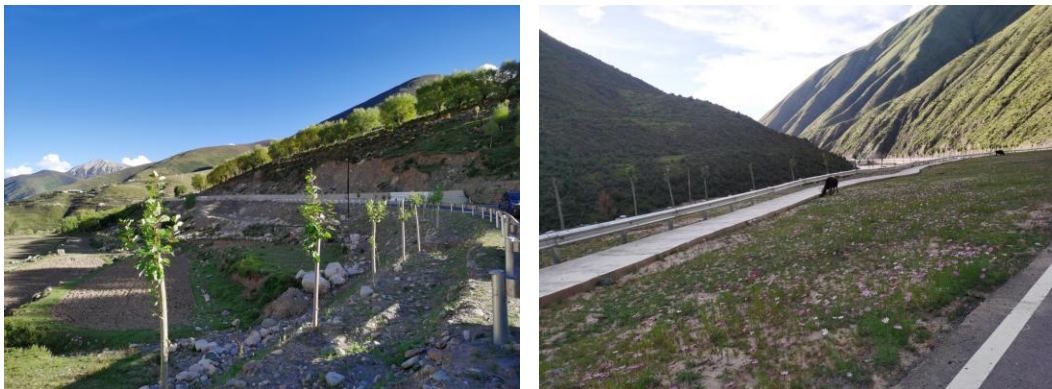
经调查，公路路基边坡防护系统完善，植被覆盖率高，坡面无明显水土流失现象；路基、路面排水系统完善，工程排水设施达到了预期效果，有效地防止了水土流失。主体工程配套水土保持措施及绿化工程有效减轻水土流失，同时补偿了施工期生物损失量。

公路两侧白杨树

公路路肩绿化恢复

公路两侧绿化

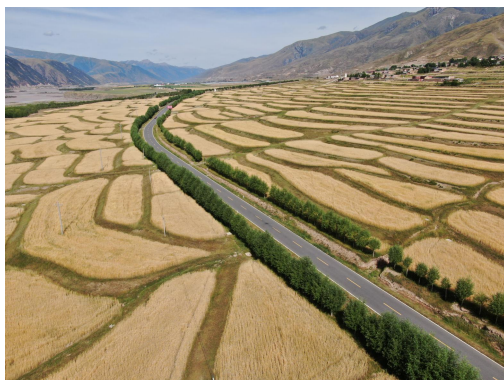
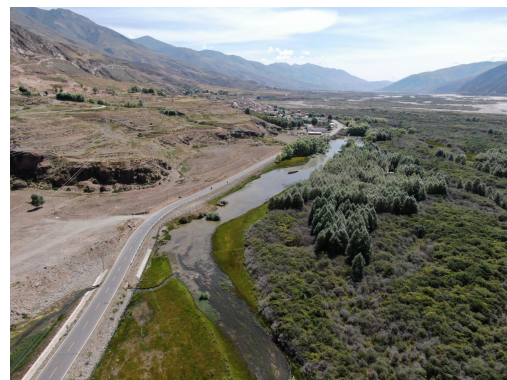
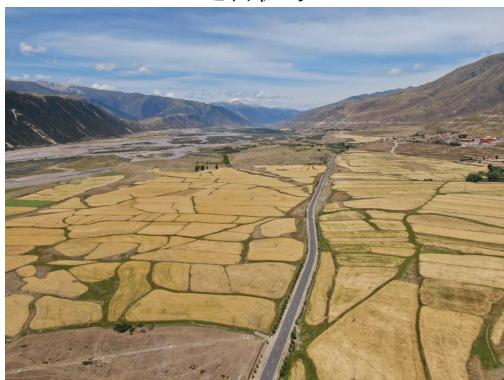
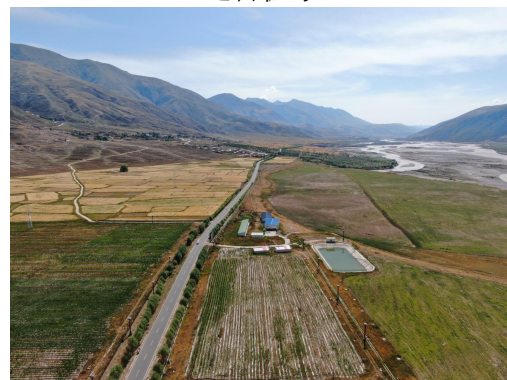
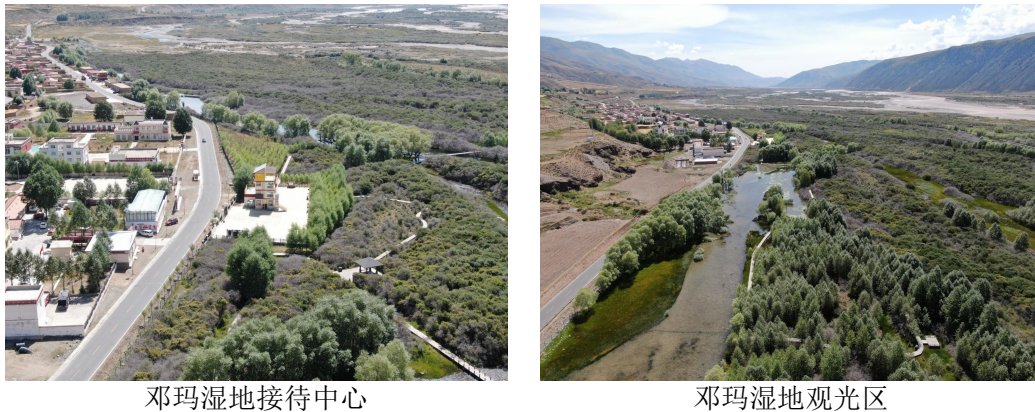
图 5.7-5 环评提出拟建声屏障路段生态现状

（3）对脱贫攻坚的不利影响，当地政府在 K2052+600 路右布置邓玛湿地接待中心，邓玛湿地观光区主要集中 K2051+600~K2053+000 路右湿地内。声屏障实施将直接导致该观光区停摆，减少当地政府、群众经济收入，不利于带动当地人民脱贫致富。

（4）对公路运营安全的不利影响，公路沿金沙江布线，常年金沙江风力大且大型牲畜放养，风力及牲畜可能对高声屏障造成安全影响。

环评提出拟建声屏障路段起点（环评桩号 AK329+200、运营桩号 K2062+700）

环评提出拟建声屏障路段止点（环评桩号 AK340+300、运营桩号 K2051+600）

农田

科技示范园千亩马铃薯基地

综上，暂不实施 AK329+200~AK340+300 路左（运营桩号 K2051+600 至 K2062+700 路右）声屏障措施，更有利于区域生态环境和当地群众生产、生活，故本工程暂不实施 K2051+600~K2062+700 路右 5m 高全隔离不透视声屏障。

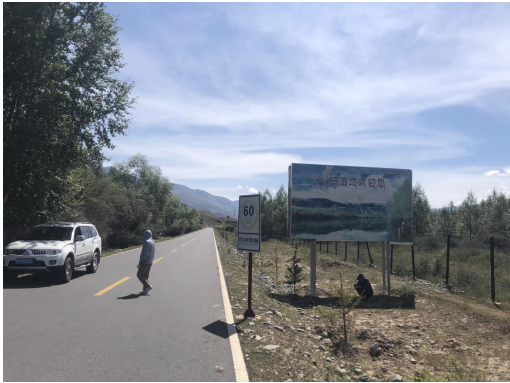
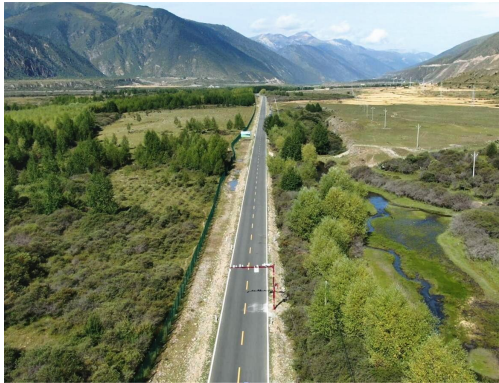
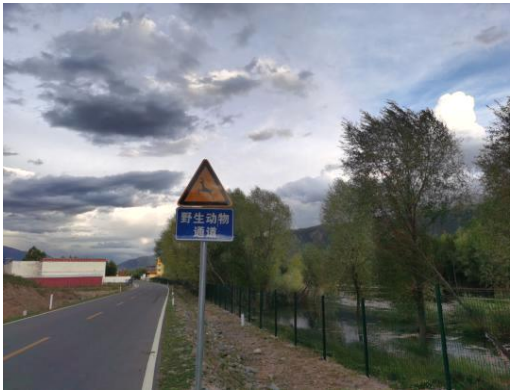
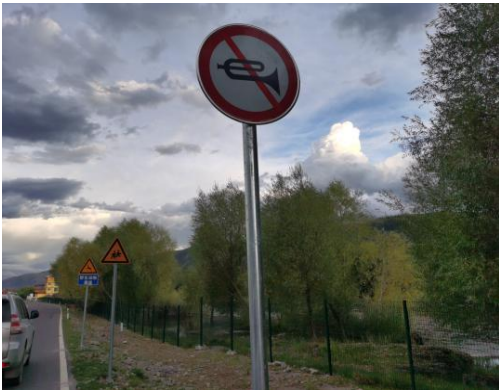
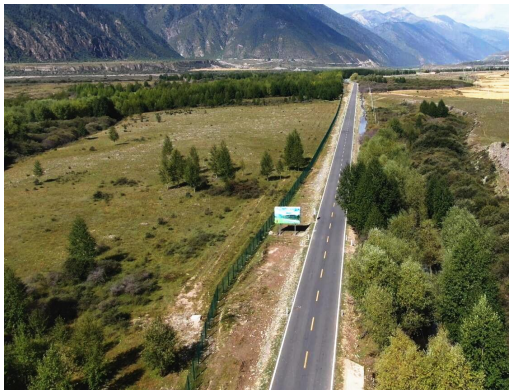
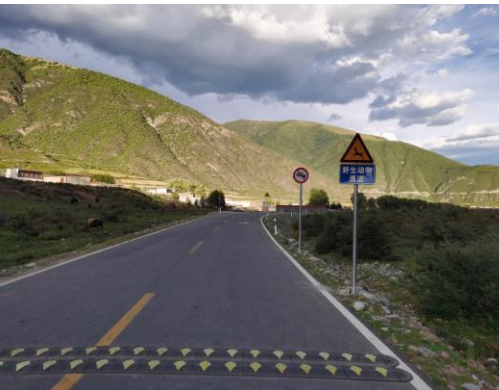
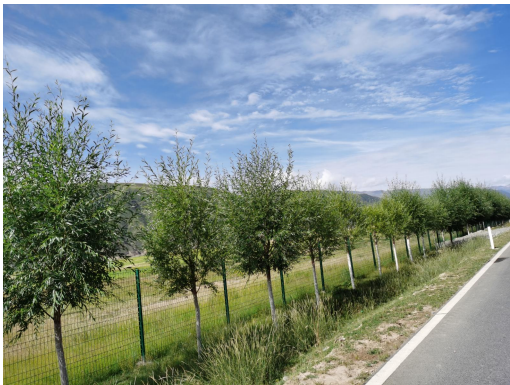
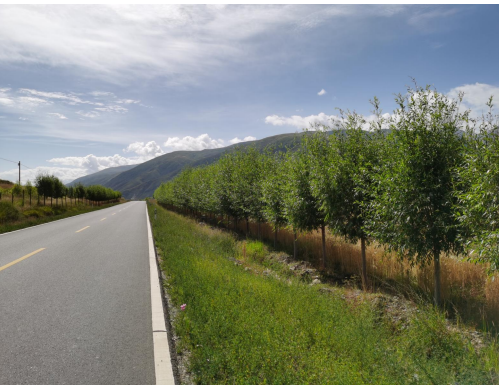
图 5.7-6 现有减缓保护措施

同时，工程在 K2051+600~K2062+700 路段施工时，通过优化施工方案，禁止夜间施工，减少高噪声设备同时施工，并在邓玛湿地路段右侧设置临时围挡，有效减轻施工噪声和扬尘对湿地内鸟类生境的扰动。验收调查期间，该路段道路两侧绿化植被长势良好，实际交通量也远未达到环境影响报告表中各预测年的车流量，且运行车辆以小型车为主，公路运营对湿地内水栖鸟类生境影响较小，公路运营未导致环境影响显著变化（特别是不利环境影响加重）。

限速标志牌

超速摄像头

野生动物通道警示牌

禁鸣标志牌

铁栅栏

野生动物通道警示牌和减速带

新栽种杨树

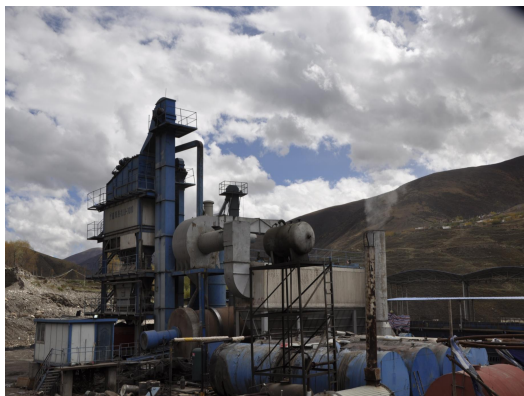
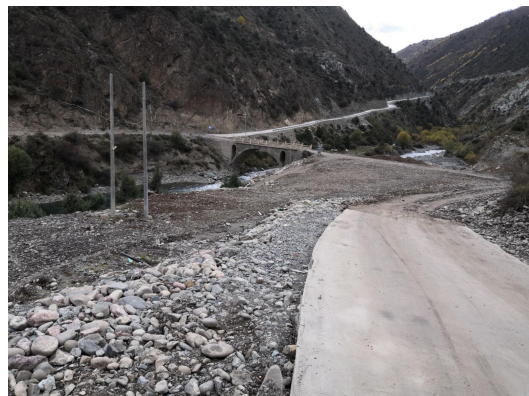
图 6.1-1 施工期噪声污染控制措施

按照《国道215线石渠县满真（青川界）至洛须段改建工程环境影响评价报告表》要求，①施工过程中，施工单位尽量选用了低噪声的施工设备和工艺，同时加强了各类施工设备的维护和保养，保持其更好地运转，并合理安排了施工时间，无夜间施工情况，工程施工期未对周边敏感点声环境造成严重影响。②工程施工便道布置较少，主要利用主体工程路基运输材料，施工期沿线声环境敏感点少，通过加强运输车辆的管理，减轻了交通噪声对公路沿线居民点的影响。

拌和站周围无居民区

施工便道远离居民区

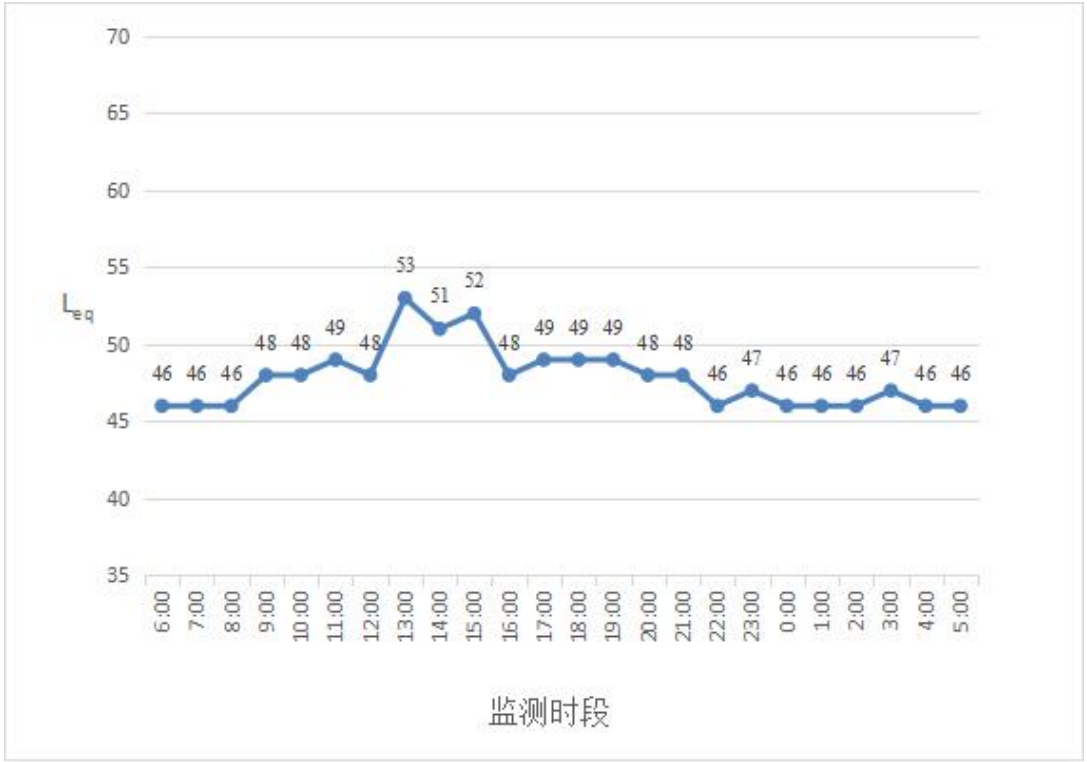
图 6.4-2 然子村交通噪声 24 小时连续监测噪声变化曲线图

图 6.4-3 正科乡中心校交通噪声 24 小时连续监测噪声变化曲线图

通过对图表分析，然子村交通噪声 24 小时连续监测的连续等效 A 声级，最大值出现在下午 18:00，为 52dB，最小值出现在凌晨 03:00，为 42dB；正科乡中心校交通噪声 24 小时连续监测的连续等效 A 声级，最大值出现在夜间 13:00 之间，为 53dB，最小值出现在昼间 06:00~08:00、夜间 22:00 和 00:00~02:00、04:00~05:00 之间，为 46dB。两处监测点昼间和夜间等效声级均能满足《声环境质量标准》（GB3096-2008）中 2 类标准要求。

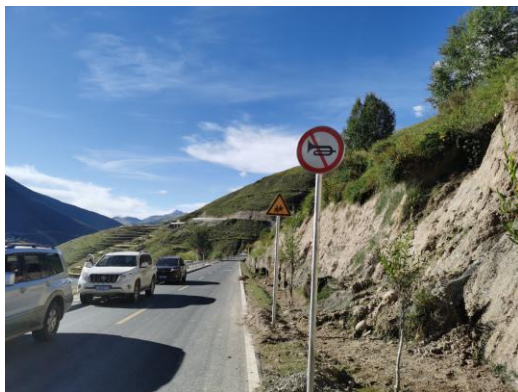
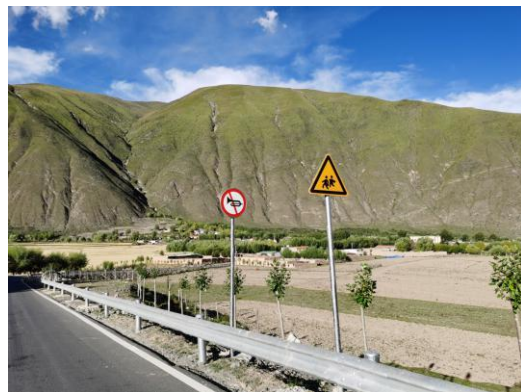
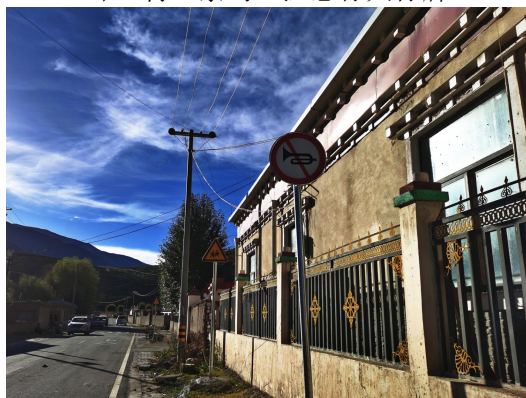
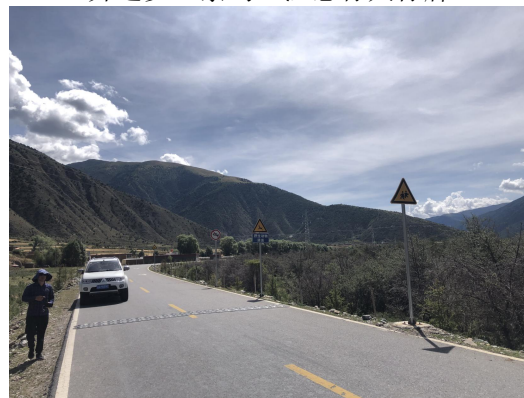
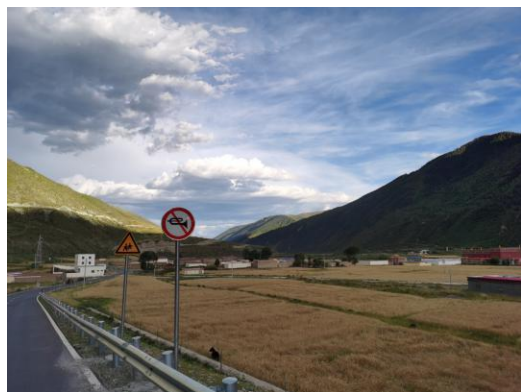
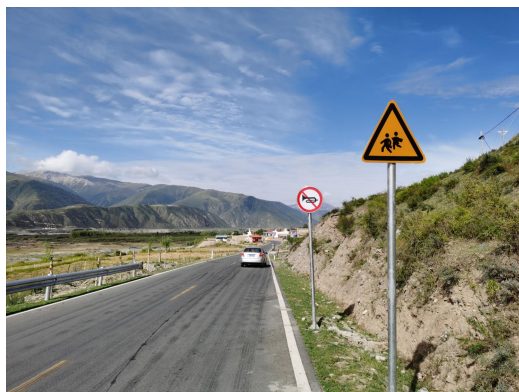
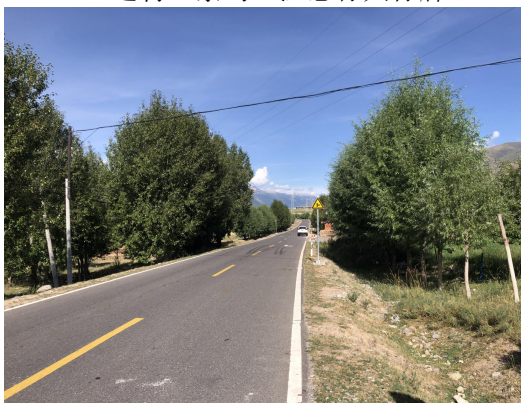
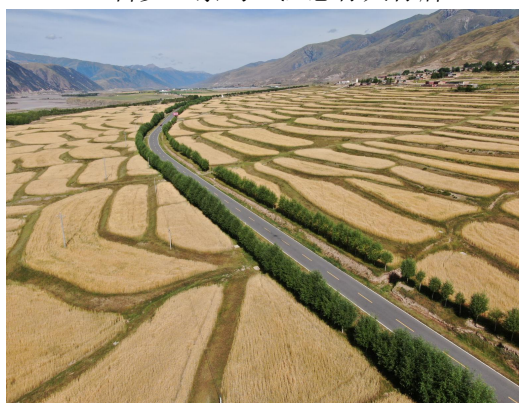
图 6.5-1 声环境保护措施

- 1、公路采用沥青路面，减小噪声源强。
- 2、对沿线10个村庄、2处学校路段前后设置了减速带、禁鸣标牌和注意行人标牌。
- 3、公路两侧均栽种了杨树和天然沙棘，减缓噪音影响。
- 4、加强交通管理，对路面沉降较大处进行修补，减缓噪声影响。

呷巴村 禁鸣、注意行人标牌

奔达乡 禁鸣、注意行人标牌

奔达乡中心小学 禁鸣、注意行人标牌

更生村 禁鸣、注意行人标牌

正通村 禁鸣、注意行人标牌

正科乡 禁鸣、注意行人标牌

许巴村道路两侧绿植

耕地道路两侧绿植

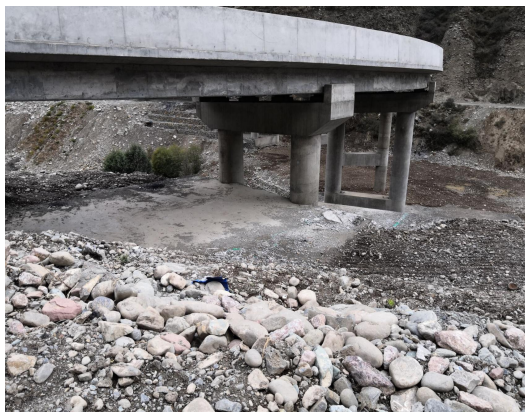
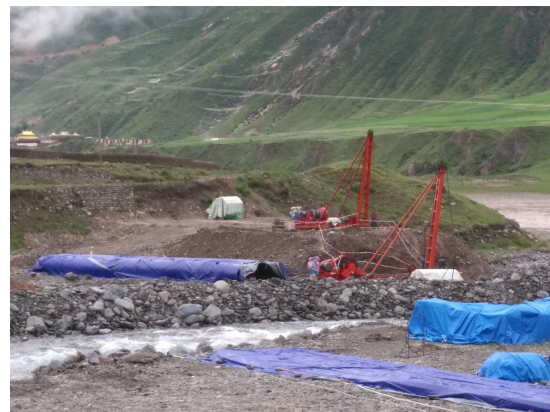
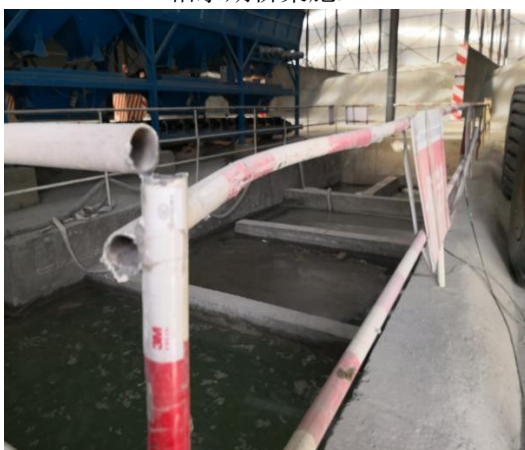
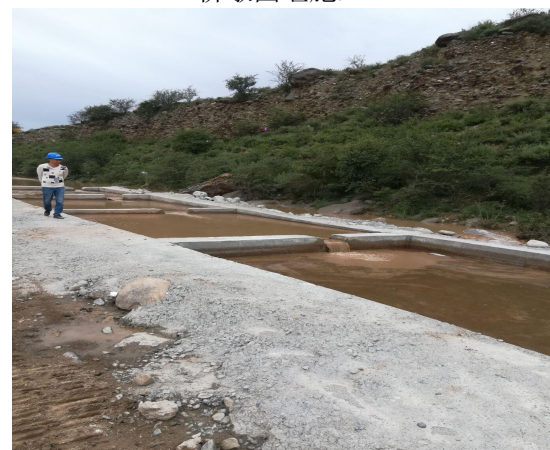
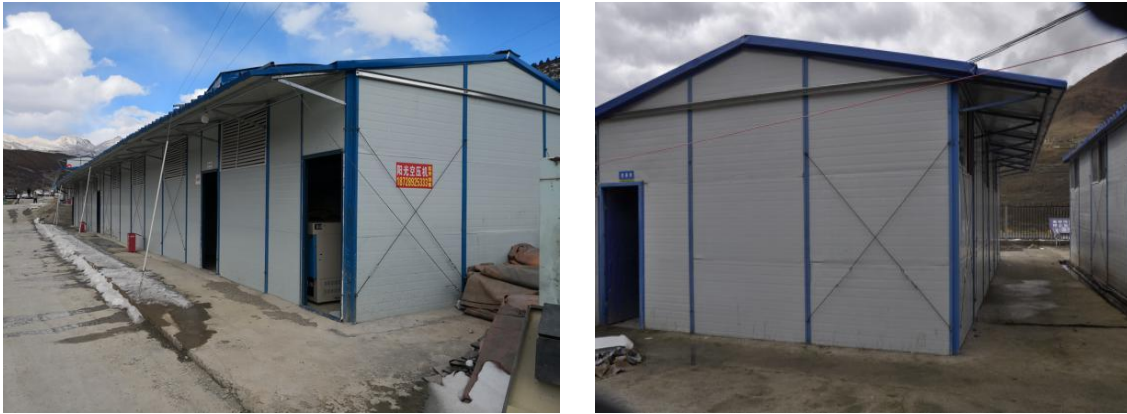
图 7.2-1 施工期采取的水环境保护措施

（4）施工期全线共设施工营地2处，生活污水由配套的化粪池收集后用作农灌、林灌。

枯水期桥梁施工

桥墩围堰施工

拌和站沉淀池

施工场地沉淀池

施工营地卫生间

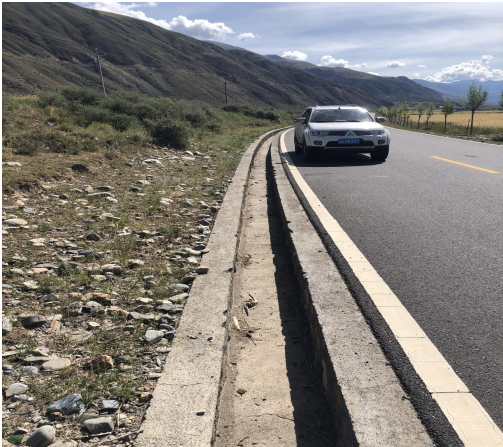
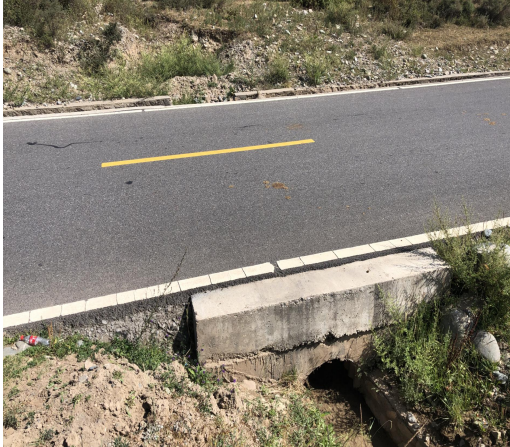
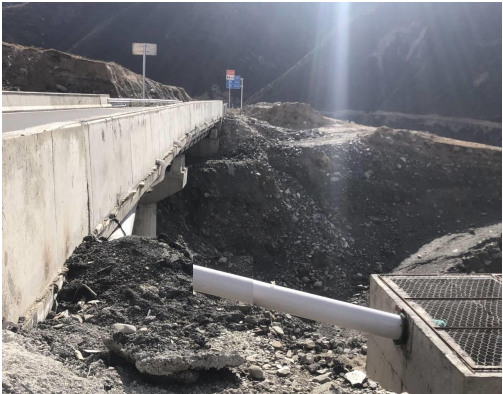
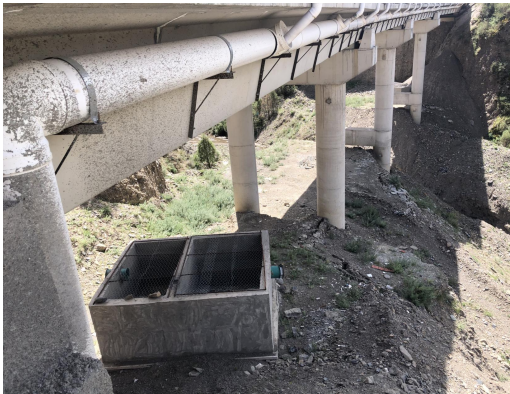
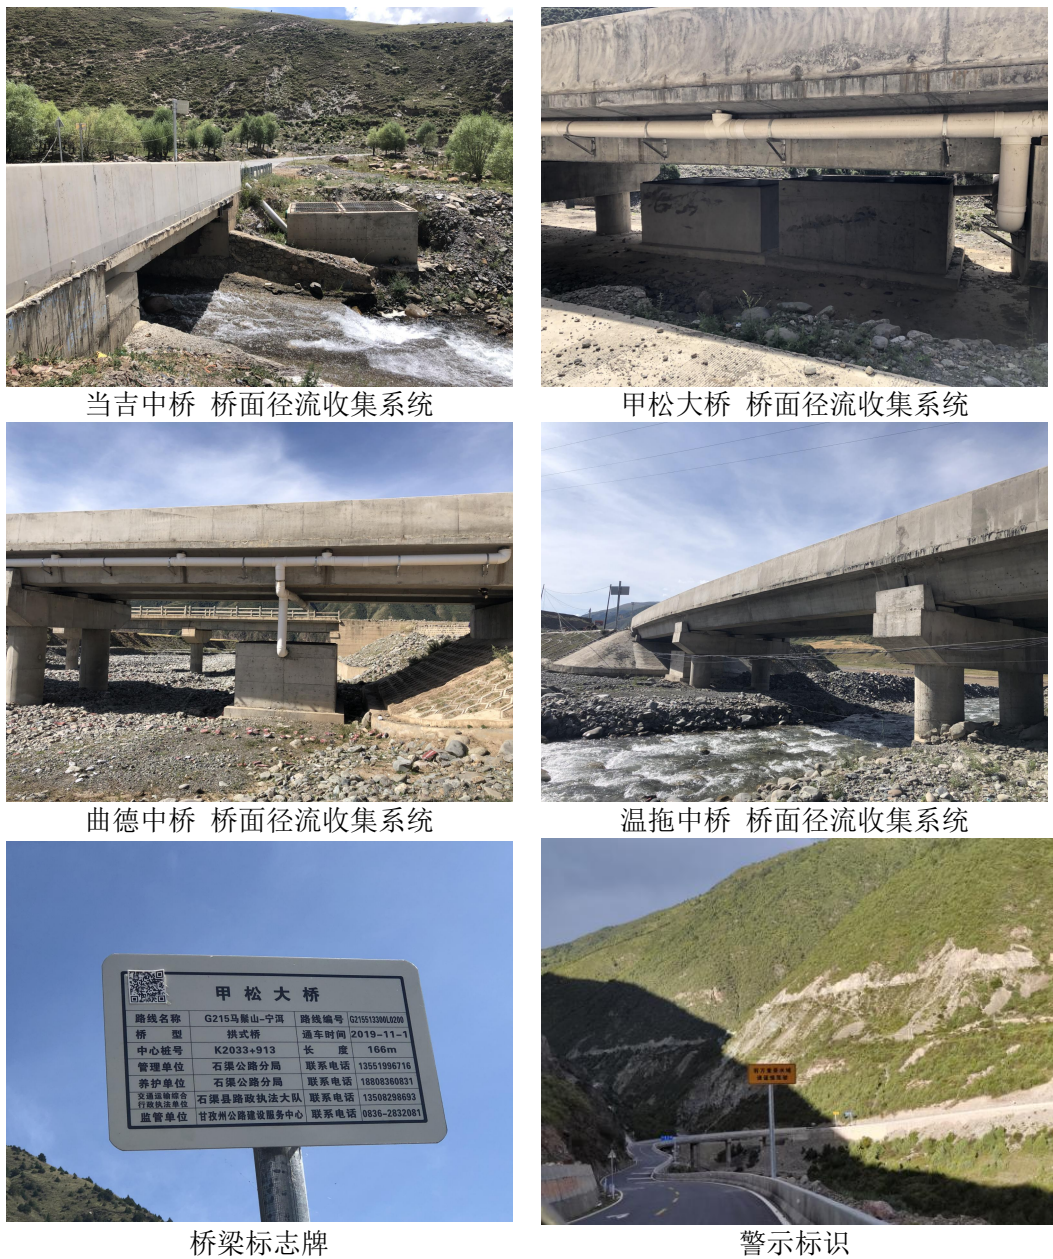
图 7.3-1 项目沿线路面、桥梁径流收集措施和警示标识现场照片

路基边沟

排水涵洞

满真一号中桥 桥面径流收集系统

细通小桥 桥面径流收集系统

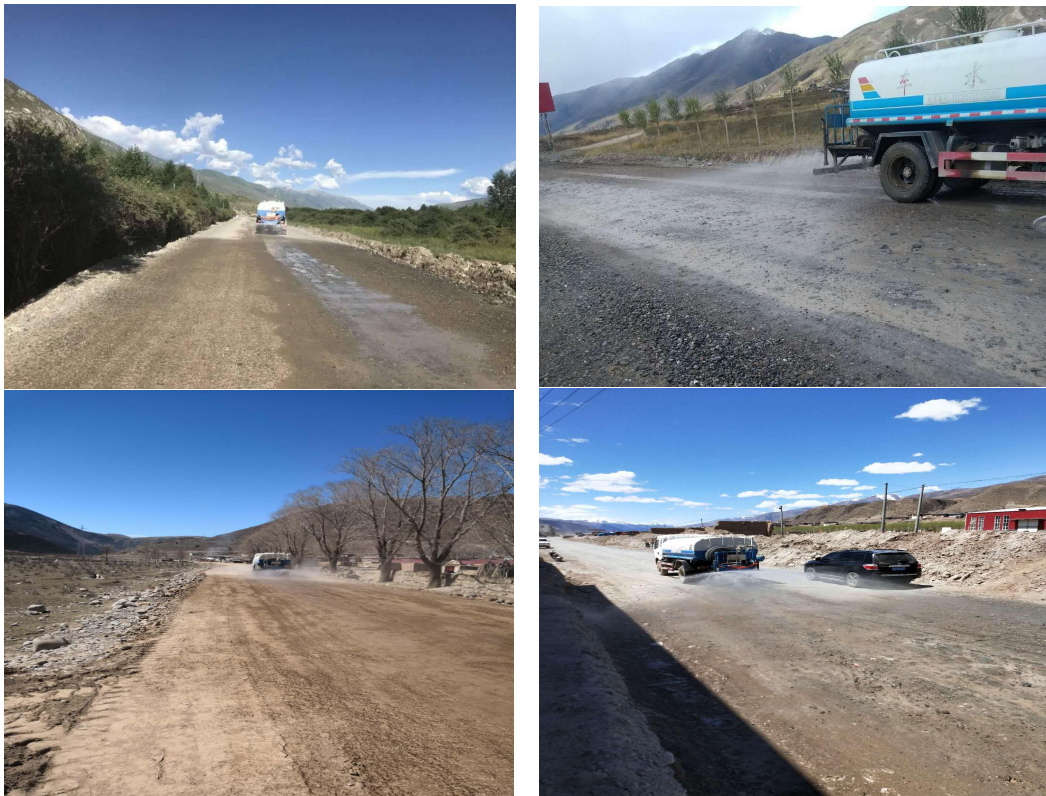
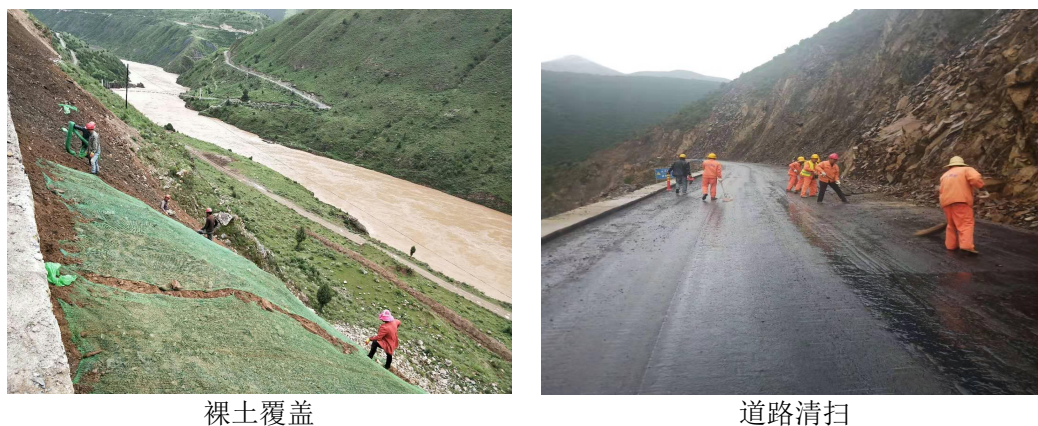
图 8.1-1 施工期采取的环境空气保护措施

1、工程施工期间在非雨天采取洒水降尘，对粉状材料、砂石料洒水保湿及土工布遮盖抑尘措施，施工期间加强了运输粉状材料、土方、建筑垃圾运输管理，禁止超高、超载，运输车辆采取篷布遮盖等措施，有效地抑制了扬尘的产生。通过现场走访调查，施工期未发生大气污染事故和相关投诉。

洒水降尘
